#### Projet de construction de la nouvelle cité judiciaire de Nancy

Maîtrise d'ouvrage : Agence Publique pour l'Immobilier de la Justice

Projet de construction de la nouvelle cité judiciaire de Nancy

Mars 2021

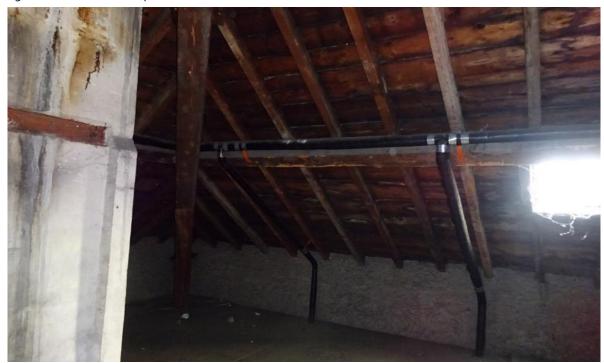
Les charpentes sont en bois et présentent des traces de fuites et sinistres a priori passés. On identifie les actions de campagnes de traitement/renforcement de celle-ci, et lors de notre visite, les problématiques semblaient résolues. Les zones de combles en sous-faces non exploitées et non aménagées présentent quant à elles, les stigmates de ces sinistres passés.

**Charpente bois**

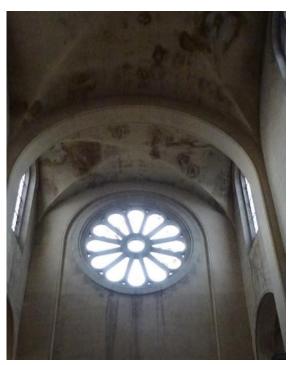
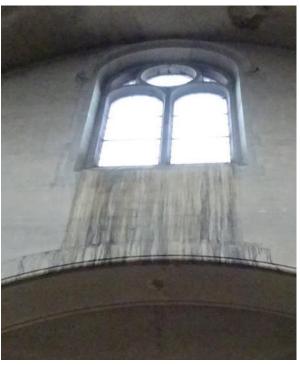
La chapelle présente un aspect extérieur vieillissant lié à son manque d'entretien. Une analyse plus fine permet de mettre en évidence que cet aspect est conforté par des évacuations d'eaux pluviales qui ne sont plus opérationnelles, et des parties de façades dégradées : fissures, jointoiements à refaire, etc.

Ces pathologies se traduisent par de fortes infiltrations à l'intérieur du bâtiment, au niveau des menuiseries, en pied de noues, au droit des chéneaux.

Traces dues à des infiltrations

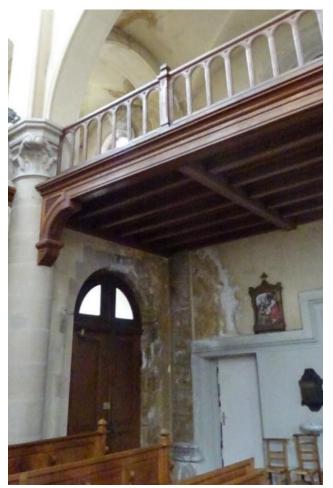
Vues intérieure et extérieure du mur le plus atteint

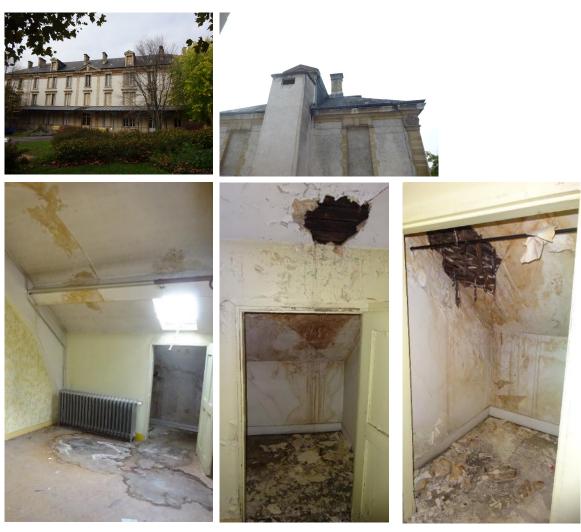
Les principales ailes sont recouvertes d'ardoises. On distingue des petites mousses ponctuelles, des éléments déplacés et des traces d'oxydation. Lors de notre visite, une zone de cheminée était bâchée sur Jo3.

Comme vu dans la partie charpente, des traces sont présentes en sous face des toitures. Elles sont issues de précédentes fuites, qui nous ont toutes été indiquées comme passivées lors de notre visite.

Nombreuses infiltrations dans la toiture du Pavillon Spillmann (J01)

Compte tenu de l'ampleur du site, il est important de réaliser très régulièrement des visites dans les combles afin de suivre les éventuels désordres qui peuvent survenir.

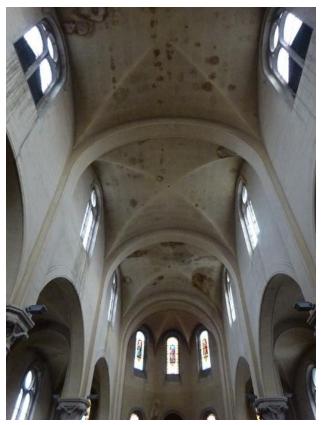
L'intérieur de la chapelle est altéré par les fuites depuis les façades, mais on constate également que les toitures des travées sont défaillantes. En effet, on identifie des tâches d'eau sur les voutes de la nef.

Nombreux points d'infiltration sur la voûte de la nef

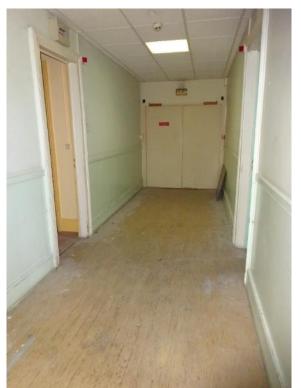
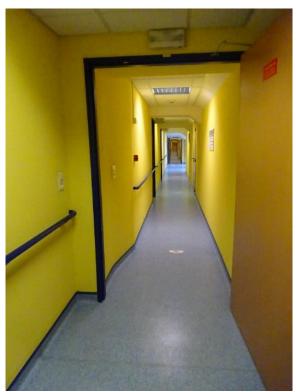
Couloirs de circulation

- Combles et espaces non utilisés : inexploitables en l'état, vétustes et dégradés,
- Espaces désertés (depuis les années 2000) : dans leur jus, nécessitant un rafraichissement total,
- Espace en réduction d'effectif : à l'image de la photo ci-après : avec des éléments en bon état, et d'autres à reprendre.
- Espaces en activité pleine : refait récemment, c'est le cas du Pavillon Spillmann, rénové dans les années 2000.

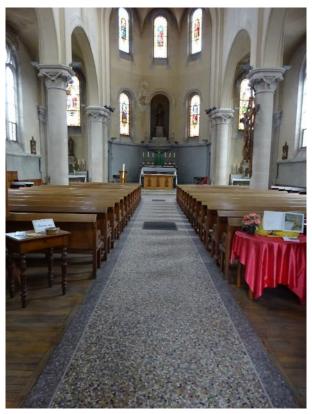
Intérieur de la chapelle

Le sol de la chapelle et son mobilier présente un bon état général. Les éléments de second œuvre à reprendre sont liés directement à la dégradation de l'enveloppe. A ce stade les éléments sont relativement préservés de l'eau.

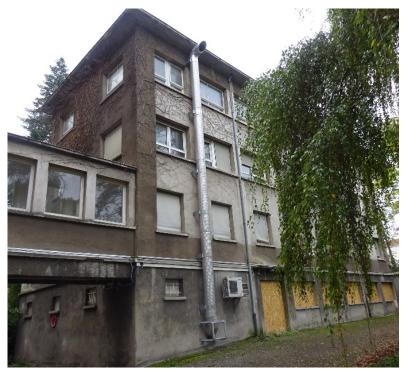
Bâtiment D

Le bâtiment D est entièrement maçonné et présentait des laboratoires de tests sur animaux en rez-de-jardin. En partie haute, des salles type labo et bureaux sont aménagées, disposant de baies. Ce bâtiment est envahi progressivement par la végétation. De fait, il présente de nombreuses salissures, mousses et lianes en façades. Cette exposition au jardin et à la végétation accélère la dégradation.

Fuite d'une descente d'EP

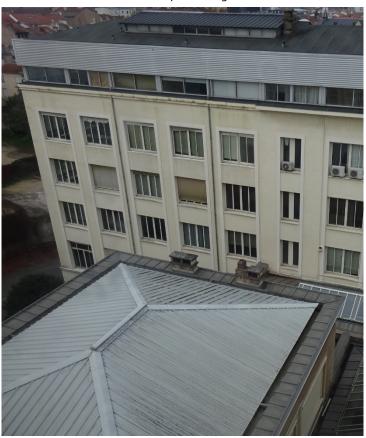
Les couvertures sont pour la plupart en zinc. A dessus des amphithéâtres, elles présentent 4 pans. Son état de conservation et d'entretien est correct et il ne nous a pas été signalé de fuite active.

Couvertures zinc d'un amphithéâtre et du bâtiment C et couverture métallique de l'ancienne serre du bâtiment C

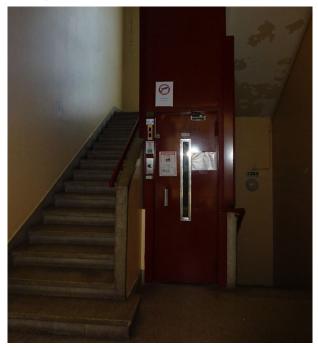
Les circulations verticales sont fonctionnelles. L'escalier central du bâtiment C présente des fissurations au niveau des dalles laissant présager qu'un léger tassement différentiel a eu lieu. Les ascenseurs sont obsolètes. La condensation dans les cages détériore ponctuellement la qualité des revêtements muraux et en sous face des volées / plafond.

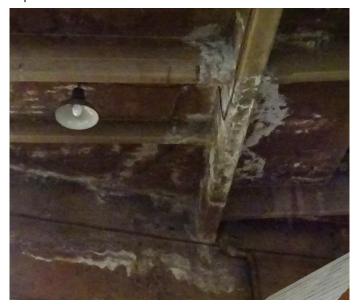
Les couvertures des halles sont dans un mauvais état général. De nombreuses traces d'infiltrations sont visibles dans l'ancien atelier de réparation, ce qui a pu porter atteinte à la structure porteuse de la dalle supérieure.

Nombreuses infiltrations en toiture de l'ancien atelier de réparation

Une rénovation des couvertures permettrait d'intégrer une couche d'isolation augmentant la performance thermique des bâtiments.

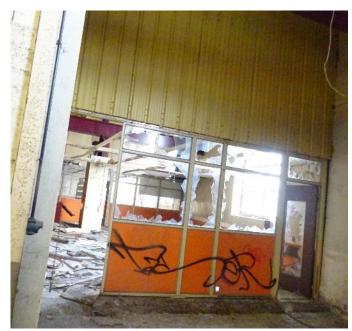
La halle de montage est désaffectée. Ses quelques éléments d'aménagement intérieur (anciens espaces de bureaux et de sanitaires) sont fortement dégradés ce qui laisse imaginer des intrusions passées dans le local.

Espaces dégradés dans la halle de montage
