Nouvel établissement pénitentiaire – Zone  
Artisanale de Chapeau Rouge – 56000 Vannes

## Interprétation des résultats d'analyses

Rapport

Réf : CSSPLB213222 / RSSPLB13797 -01

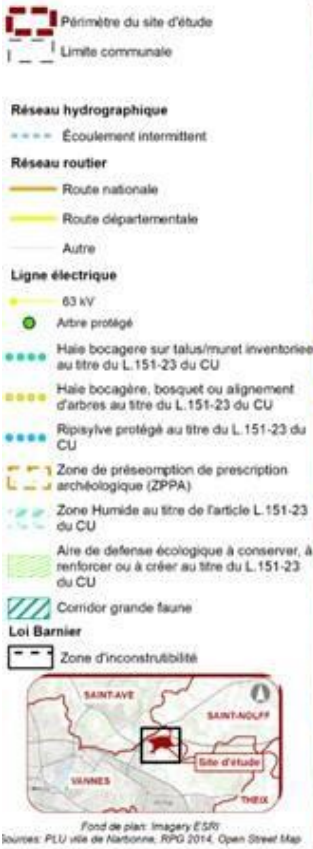
Figure 1 : Projet d'aménagement (Source : APIJ)

D'après les informations fournies, le projet prévoit la construction d'un établissement pénitentiaire de 550 places sans niveau de sous-sol.

Des bâtiments annexes seront également présents ainsi que des espaces verts et des voies carrossables.

Le projet d'aménagement est présenté en **Figure 1**.
