**AMO défrichement du projet de la cité judiciaire sur  
Saint-Laurent du Maroni**

| <p><b>Compte-Rendu n°2</b></p> | |
| <p><b>Objet : Visite de chantier phase 2</b></p> | |

**Avancement travaux  
de défriche**

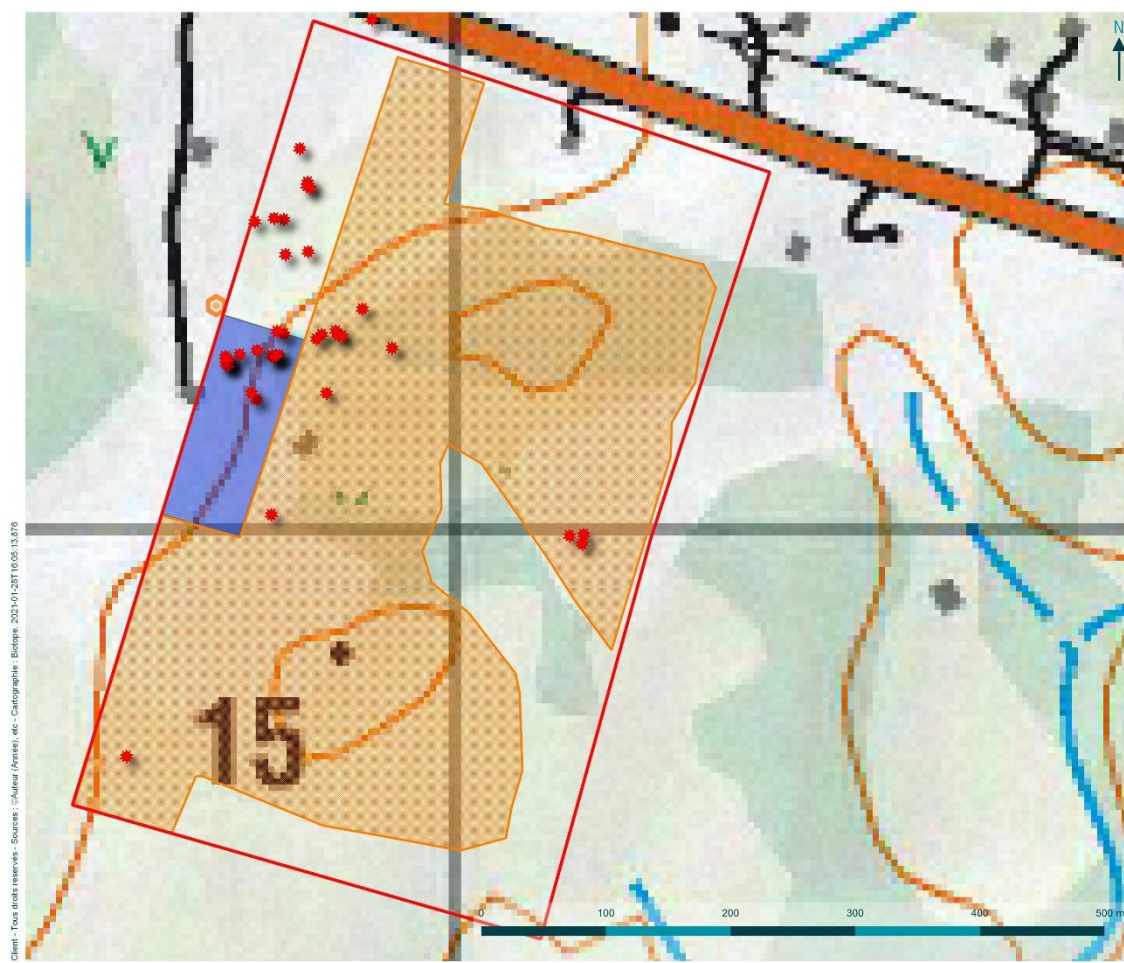
- Emprise du projet
- Défriche 22/01/2021
- ★ Espèces exotiques envahissantes
- depot engins
- Zone archéologique

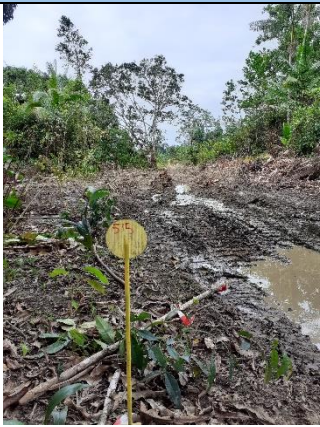
| MESURES ENVIRONNEMENTALES | | OBSERVATIONS / CONCLUSIONS | |
|---|---|---|---|
| | <b>E1 : Respect du piquetage</b> (limite d'emprise de chantier) <b>et de l'évitement de la forêt rivulaire le long de la crique Margot</b> | <p><u>21/01/2021 :</u></p> <p>Le piquetage de la zone a été réalisé juste avant travaux par des géomètres, que ce soit le bornage de l'emprise du projet ou des layons de la première phase de défriche.</p> <p>Il a été constaté sur site :</p> <ul style="list-style-type: none"> <li>✓ Que l'entreprise a strictement respecté le piquetage pour la défriche programmée, y compris les zones à ne pas défricher (zone archéologique et abords de la RN1.</li> <li>✓ Que les autres habitats adjacents ont été soigneusement évités dans le respect des engagements pris par le MOA</li> </ul> <p><b>La mesure E1 a été pleinement respectée</b></p> | <p>Bornage de l'emprise sur la limite ouest</p> |

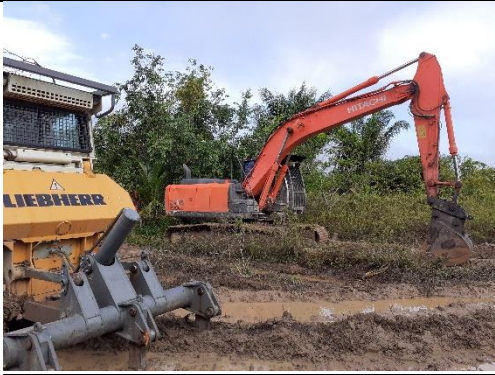
| MESURES ENVIRONNEMENTALES | | OBSERVATIONS / CONCLUSIONS | |
|---|---|---|---|
| | <b>E2 : Prévenir la contamination du milieu en phase travaux</b> (maintenance et stockage des engins loin de la crique Margot et sur une aire étanche / Kit antipollution pour prévenir une pollution accidentelle) | <p><u>01/09/2020 :</u></p> <p>Le MOE avait été sensibilisé à cette contrainte lors de la formation des équipes de défriche dans le cadre de la prestation d'AMO, réalisée le 16/12/2020 par deux experts de l'équipe Biotope. Lors de la visite de chantier du 22/01/2021 il a été constaté que :</p> <ul style="list-style-type: none"> <li>✓ Les engins utilisés pour cette défriche sont stockés en limite de chantier sur une zone de terre à nue.</li> <li>✓ Aucun produit chimique n'était stocké sur place, et que le plein de gazoil était fait tous les matins à l'aide d'une bombonne munie d'une pompe, d'un dispositif anti goutte et anti renversement.</li> <li>✓ Un kit anti pollution complet est présent mais n'a pas pu être présenté lors de la visite puisque les engins ne fonctionnaient pas au moment de la visite. .</li> </ul> <p><b>La mesure E2 n'a pas été pleinement respectée</b></p> | <p>Aire de stockage et de maintenance des engins</p> |

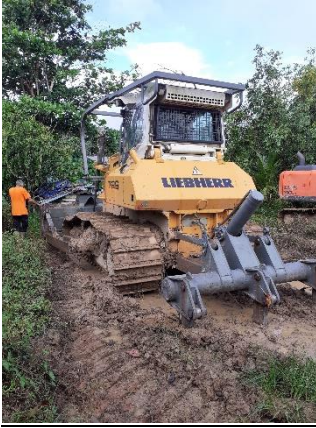
| MESURES ENVIRONNEMENTALES | | OBSERVATIONS / CONCLUSIONS | |
|---|---|---|---|
| | <b>R1 : limiter la propagation d'espèces exotiques envahissantes</b><br>Sensibilisation aux espèces envahissantes / nettoyage des véhicules de chantier pour éviter la propagation | <p>Lors de la séance de sensibilisation environnementale du 16/12 ont été présentées les deux espèces végétales invasives identifiées sur la zone du projet, l'Acacia mangium et le Niaouli : identification, particularités et techniques de lutte contre la propagation. Un protocole de gestion de ces espèces a été proposé au MOE : coupe au ras du sol, stockage et broyage sur une aire étanche à part des autres déchets verts, nettoyage de la pelle pour éviter la propagation sur site ou sur d'autres sites.</p> <p>Lors de la visite de chantier, il a été constaté :</p> <ul style="list-style-type: none"> <li>✓ Que les pieds d'accacia, qui avaient été rubalisés par un botaniste expert courant novembre, ont été laissés sur pieds pour un traitement unique en fin de chantier.</li> <li>✓ que les chenilles de la pelle et du bull n'étaient pas décrottées mais ne quittaient cependant pas le chantier. La propagation des graines d'accacia sur une grande partie de la surface défrichée n'est pas à exclure.</li> </ul> <p><b>La mesure E2 n'a pas été pleinement respectée</b></p> | <p>Chenilles non décrottées</p> |

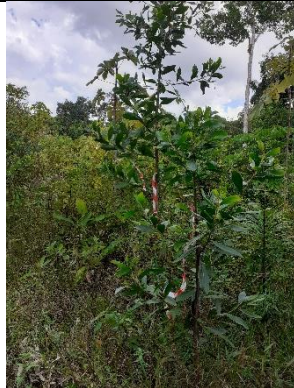
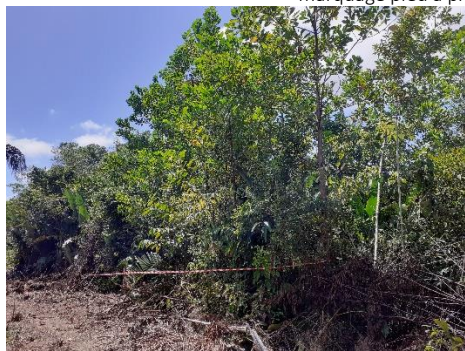
| MESURES ENVIRONNEMENTALES | | OBSERVATIONS / CONCLUSIONS | |
|---|---|---|---|
| | C1 : Enlèvement / traitement d'espèces exotiques envahissantes<br><br>Précaution vis-à-vis du risque de propagation de l'espèce exotique envahissante <i>Acacia mangium</i> et du <i>Niaouli</i> | <p>Une mission complémentaire visant à l'établissement d'un protocole de gestion des plantes envahissantes et à un suivi régulier après chantier a été commandée début septembre 2020.</p> <p>Une première prospection sur l'ensemble de l'emprise proejt a été effectuée par deux experts le 09/09 et a permis de rubaliser et de géolocaliser <b>68 individus d'Acacia mangium</b> sur la parcelle, dont plusieurs semenciers.</p> <p>Un premeir suivi de la repousse aura lieu 2 mois après la fin de la défriche totale de la zone.</p> | <div><p>marquage pied à pied</p><p>marquage d'un bosquet</p></div> |
