**AMO défrichement du projet de la cité judiciaire sur  
Saint-Laurent du Maroni**

| <p><b>Compte-Rendu n°3</b></p> | |
| <p><b>Objet : Visite de chantier phase 3</b></p> | |

**Avancement travaux  
de défriche**

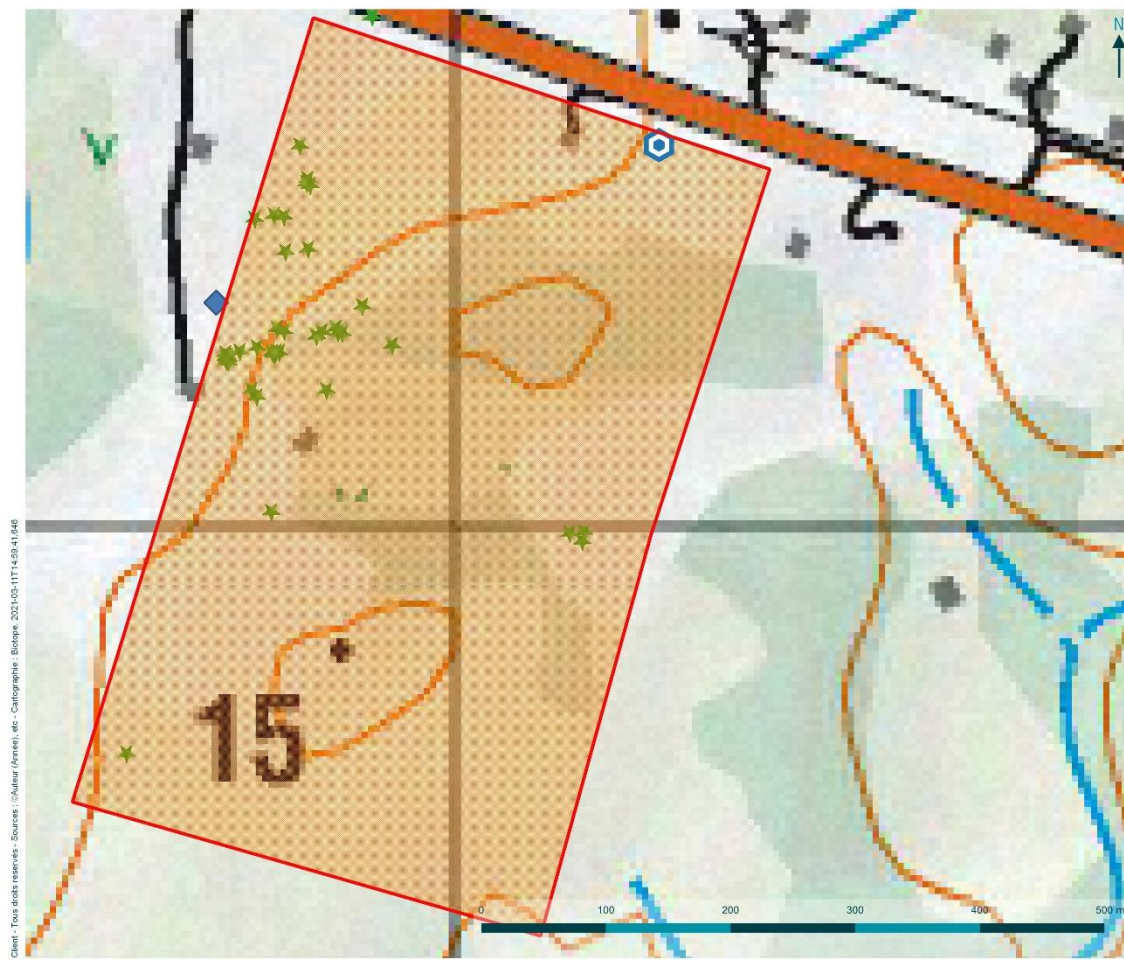
- Emprise du projet
- Défriche 10/03/2021
- ★ Espèces exotiques envahissantes
- ◆ depot engins
- Zone de décroûtage

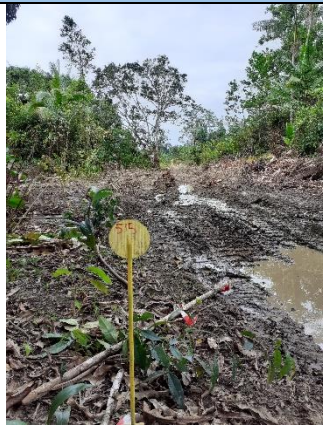
| MESURES ENVIRONNEMENTALES | | OBSERVATIONS / CONCLUSIONS | |
|---|---|---|---|
| | <p><b>E1 : Respect du piquetage</b> (limite d'emprise de chantier) <b>et de l'évitement de la forêt rivulaire le long de la crique Margot</b></p> | <p><u>21/01/2021 :</u><br/>Le piquetage de la zone a été réalisé juste avant travaux par des géomètres, que ce soit le bornage de l'emprise du projet ou des layons de la première phase de défriche.<br/>Il a été constaté sur site :</p> <ul style="list-style-type: none"> <li>✓ Que l'entreprise a strictement respecté le piquetage pour la défriche programmée, y compris les zones à ne pas défricher (zone archéologique et abords de la RN1.</li> <li>✓ Que les autres habitats adjacents ont été soigneusement évités dans le respect des engagements pris par le MOA</li> </ul> <p><b>La mesure E1 a été pleinement respectée</b></p> | <p>Bornage de l'emprise sur la limite ouest</p> |

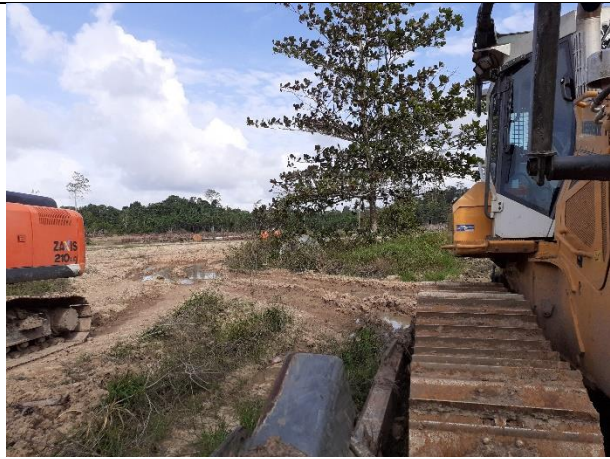
| MESURES ENVIRONNEMENTALES | | OBSERVATIONS / CONCLUSIONS | |
|---|---|---|---|
| | <p><b>E2 : Prévenir la contamination du milieu en phase travaux</b> (maintenance et stockage des engins loin de la crique Margot et sur une aire étanche / Kit antipollution pour prévenir une pollution accidentelle)</p> | <p><u>01/09/2020 :</u><br/>Le MOE avait été sensibilisé à cette contrainte lors de la formation des équipes de défriche dans le cadre de la prestation d'AMO, réalisée le 16/12/2020 par deux experts de l'équipe Biotopie. Lors de la visite de chantier du <u>22/01/2021</u> il a été constaté que :</p> <ul style="list-style-type: none"> <li>✓ Les engins utilisés pour cette défriche sont stockés en limite de chantier sur une zone de terre à nue.</li> <li>✓ Aucun produit chimique n'était stocké sur place, et que le plein de gasoil était fait tous les matins à l'aide d'une bombonne munie d'une pompe, d'un dispositif anti goutte et anti renversement.</li> <li>✓ Un kit anti pollution complet est présent mais n'a pas pu être présenté lors de la visite puisque les engins ne fonctionnaient pas au moment de la visite. .</li> </ul> <p><u>10/03/2021 :</u> les engins sont toujours stockés au même endroit sur une zone de terre à nue, non étanche.</p> <p><b>La mesure E2 n'a pas été pleinement respectée</b></p> | <p>Aire de stockage et de maintenance des engins</p> |

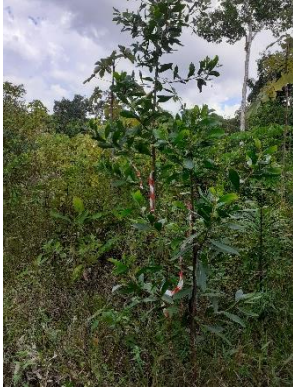
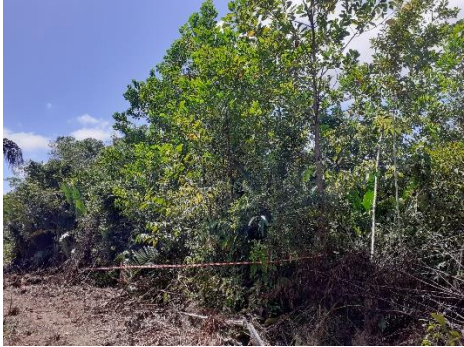
| MESURES ENVIRONNEMENTALES | | OBSERVATIONS / CONCLUSIONS | |
|---|---|---|---|
| | <p>C1 : Enlèvement / traitement d'espèces exotiques envahissantes</p> <p>Précaution vis-à-vis du risque de propagation de l'espèce exotique envahissante <i>Acacia mangium</i> et du <i>Niaouli</i></p> | <p>Une mission complémentaire visant à l'établissement d'un protocole de gestion des plantes envahissantes et à un suivi régulier après chantier a été commandée début septembre 2020.</p> <p>Une première prospection sur l'ensemble de l'emprise projet a été effectuée par deux experts le 09/09 et a permis de rubaliser et de géolocaliser <b>68 individus d'<i>Acacia mangium</i></b> sur la parcelle, dont plusieurs semenciers.</p> <p>Un premier suivi de la repousse aura lieu 2 mois après la fin de la défriche totale de la zone.</p> | <p>marquage pied à pied</p> <p>marquage d'un bosquet</p> |

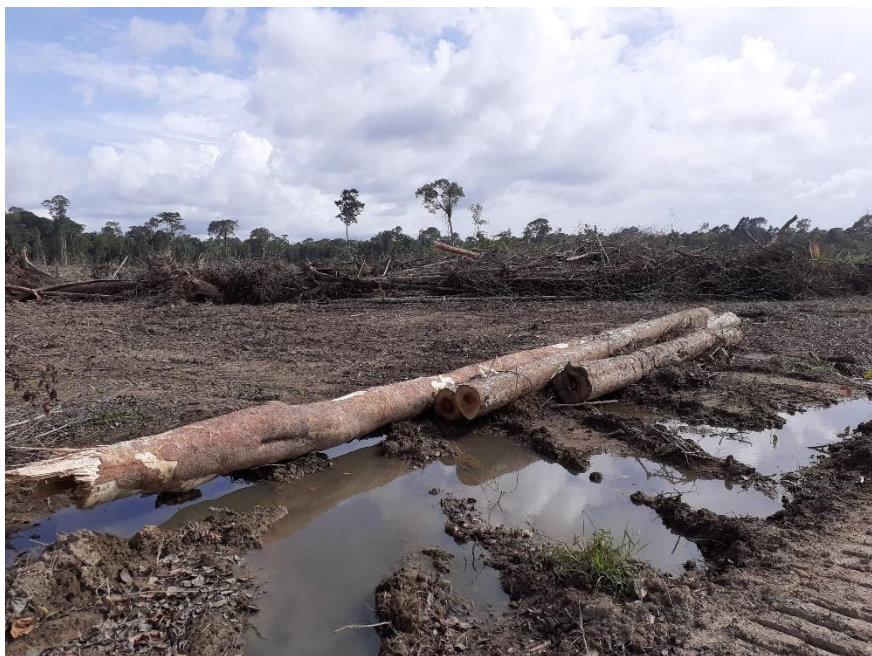
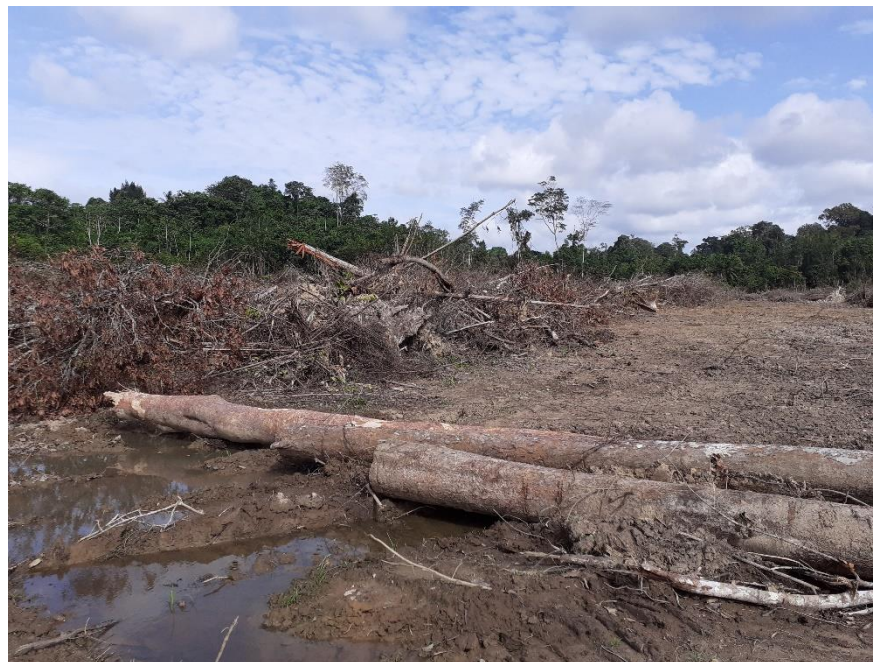
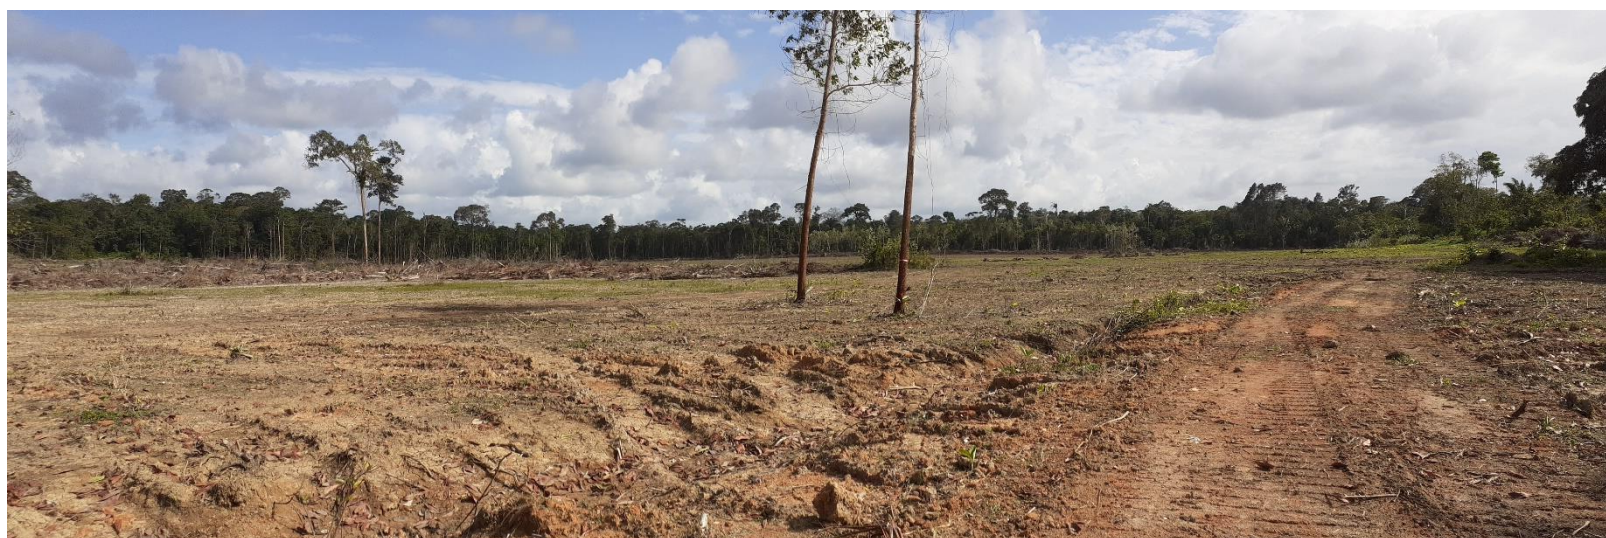
**Vues des andins restant à dégager et des bois d'œuvre en attente de récupération.**
