#### Projet de construction de la nouvelle cité judiciaire de Nancy

Maîtrise d'ouvrage : Agence Publique pour l'Immobilier de la Justice

Projet de construction de la nouvelle cité judiciaire de Nancy

Mars 2021

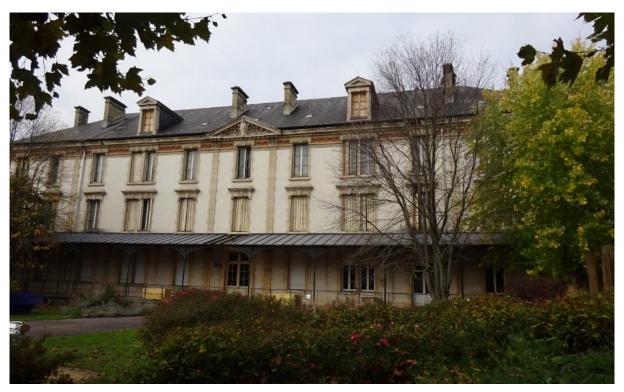
Ces façades présentent un bon état général. Néanmoins, les façades « arrières » des ailes situées côté « Pavillon des Jardiniers » (bâtiment Jo3, Jo4) présentent un entretien moins soutenu. La végétation recouvre progressivement le bâtiment Jo4.

Façade porteuse maçonnée – bon état général

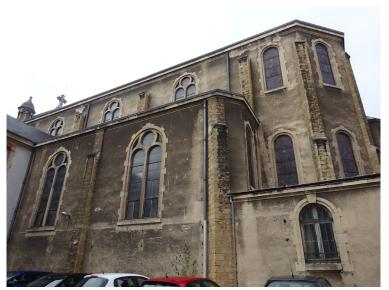
Chapelle laissée sans entretien

La chapelle, bâtiment remarquable du site, est non entretenue et délaissée. D'importantes fuites sinistrogènes sont identifiées. Les incidences sont importantes à l'intérieur de l'ouvrage et les extérieurs sont à reprendre (cf parties Façade et Couverture).

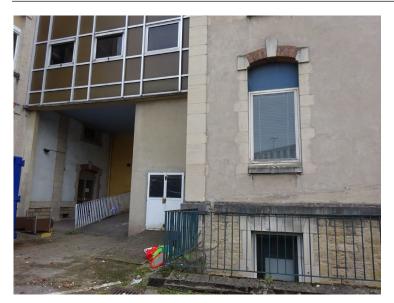
Façade bâtiment pont (gauche) et Pavillon Spillmann à droite

Des extensions sont remarquables, dans le sens où ils constituent des extensions en charpente métallique survenues après les constructions de base. Elles se situent entre Jo4 et Jo5, avec un bâtiment pont, et en extension du pavillon Spillmann, Jo1. La première présente un langage architectural dépassé, et des éléments peu performants, tandis que la seconde est récente et en bon état.

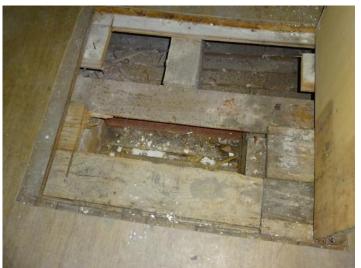
L'ensemble des planchers bois présente des déformations. Le pavillon Spillmann a fait l'objet d'une importante rénovation il y a une dizaine d'années. Un diagnostic des structures était en cours lors de notre visite. Il est indispensable à la compréhension du risque que présentent ces déformations et, en vue d'une évolution programmatique d'avoir la connaissance des éléments suivants :

Sondage réalisé dans un plancher bois

- Capacité portante des planchers cartographiée,
- Stabilité au feu.

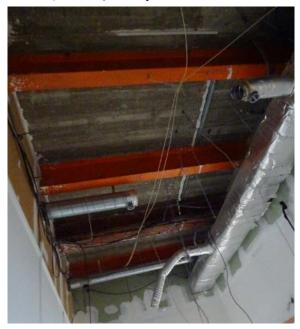
L'extension du bâtiment Jo4 a été réalisée en charpente métallique afin de recevoir, entre autre une cage d'escalier. Elle présente un bon état général, et permet de désenclaver le cul-de-sac de l'aile d'une part et de la relier à Jo5 d'autre part. Aujourd'hui, ces deux entités ne sont plus occupées.

Plancher métallique

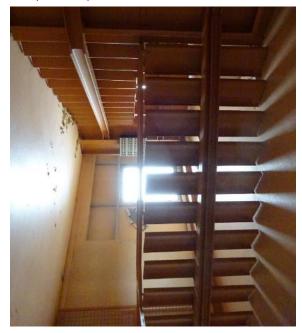
Escalier métallique

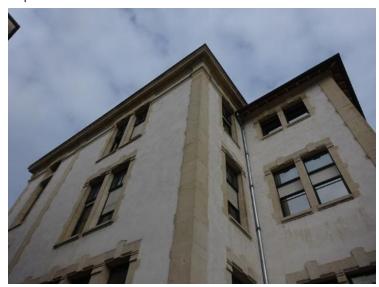
Façade du Pavillon Spillmann (J01)

Les façades sont porteuses comme vu ci-avant et sont principalement composées de pierre de Lorraine. Elles sont en bon état général, bien que des spécificités liées à chacune d'entre elles soient identifiées.

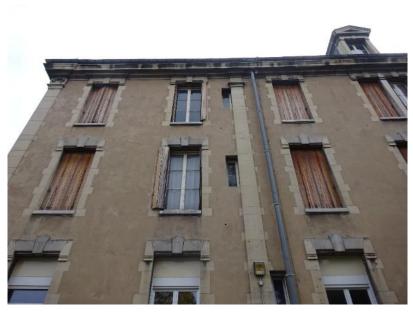
Façade du bâtiment Pension Femmes (J03)

Pour les bâtiments maçonnés en pierre de Jaumont, les façades arrières (non orientées coté cloîtres) et les façades des bâtiments inoccupés sont vieillissantes. Cela se traduit à la fois par le revêtement à reprendre mais aussi par l'ensemble des menuiseries avec leurs protections. Sur l'image ci-dessus, nous observons par exemple :

- Façade défraichie,
- Menuiseries bois vétustes et non performantes,
- Volets bois vétustes.

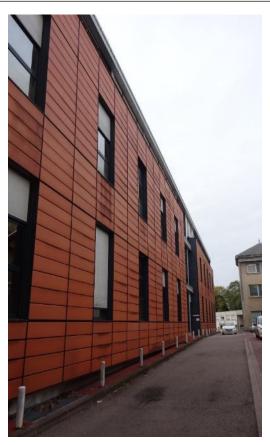
Extension du Pavillon Spillmann (J01)

L'extension du Pavillon Spillmann présente un bon état général, réalisé en cassettes aluminium. Des traces de coulure sont identifiées au droit des fenêtres. Les dormants/bavettes n'ont pas été conçus convenablement.

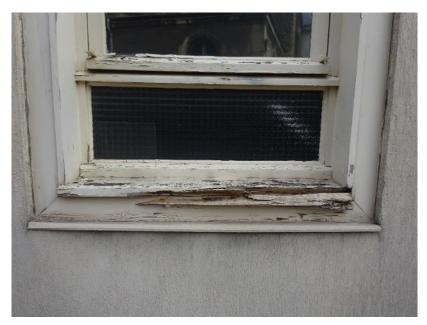
Menuiserie bois du bâtiment J18

Les bâtiments du fond de parcelle, ont un fonctionnement plus autonome. Le J18 présente en particulier des éléments de menuiserie vieillissants dont le bois est à protéger.

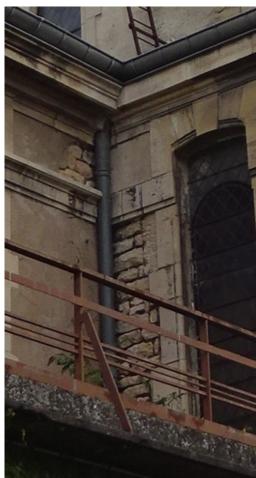
La chapelle présente un aspect extérieur vieillissant lié à son manque d'entretien. Une analyse plus fine permet de mettre en évidence que cet aspect est conforté par des évacuations d'eaux pluviales qui ne sont plus opérationnelles, et des parties de façades dégradées : fissures, jointoiements à refaire, etc.

Ces pathologies se traduisent par de fortes infiltrations à l'intérieur du bâtiment, au niveau des menuiseries, en pied de noues, au droit des chéneaux.

Vues intérieure et extérieure du mur le plus atteint

On identifie sur la dernière image un mur où l'enduit et les joints maçonnés sont absents. Au droit de cet espace une descente d'eau est présente. Le pendant intérieur est constitué de pierres imbibées d'eau. Le plancher bois de la mezzanine ne semble pas encore trop détérioré en sous-face. Une action est à mener rapidement.

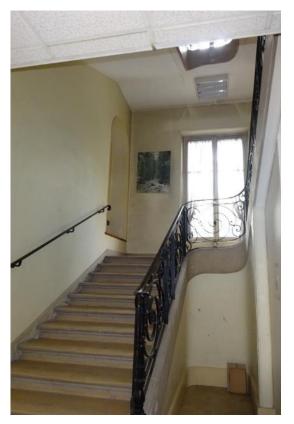
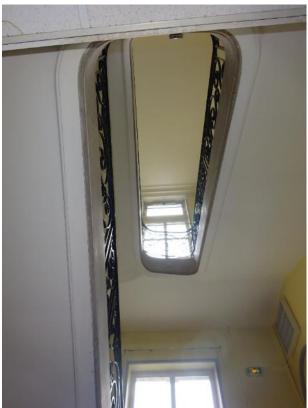
- Irrégularité des emmarchements,
- Marches marquées par les années.
- Absence de signalétique et accessoires adaptés pour les personnes en situation de handicap.

Escaliers en pierre

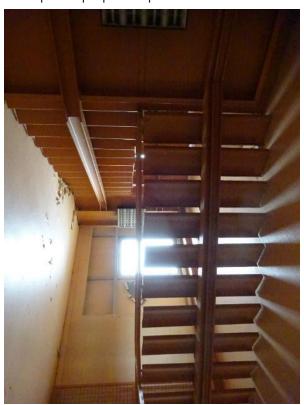
L'escalier métallique est plus récent, lié à l'extension. Il présente un bon état général. Son rôle est un rôle d'articulation entre deux bâtiments et de désenclavement d'une aile. Il ne sera peut-être pas adapté pour d'autres usages. Il n'est par ailleurs pas adapté pour les personnes en situation de handicap à l'image des autres.

Escalier métallique de l'extension du bâtiment J04

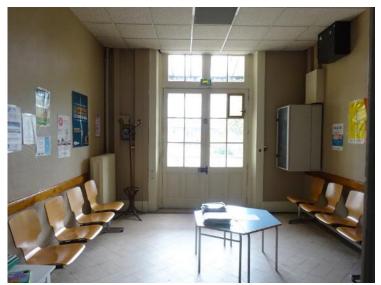
Divers espaces intérieurs

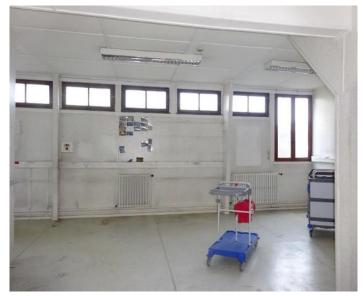
Espace inutilisé

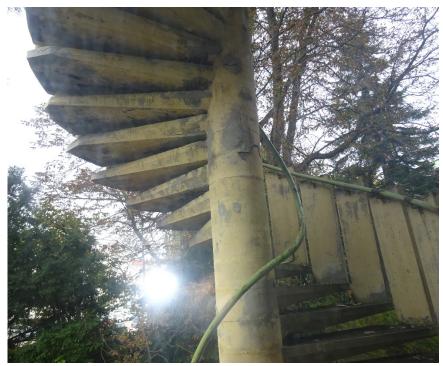
Les premiers présentent un état de dégradation avancée. En effet, on distingue des traces de corrosion des aciers à nu, un éclatement du béton.

Escalier de secours béton des bâtiments A et C

Une remise à niveau de l'ensemble des escaliers béton est à envisager: purge du béton, passivation des aciers et remise en état. Un nettoyage des escalier métal est à prévoir.

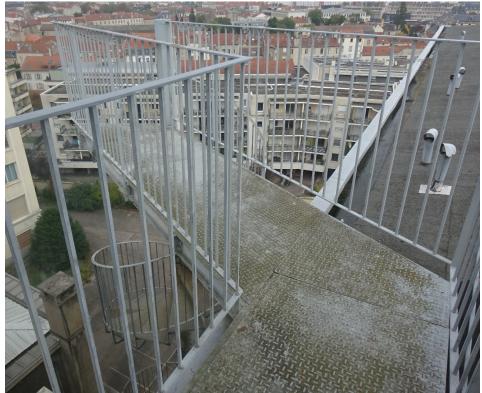
Escalier de secours métallique du bâtiment A pour la surélévation du R+5

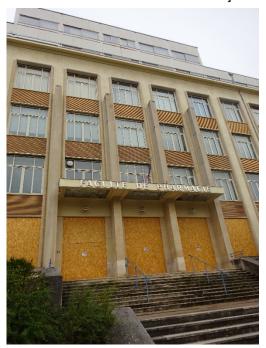
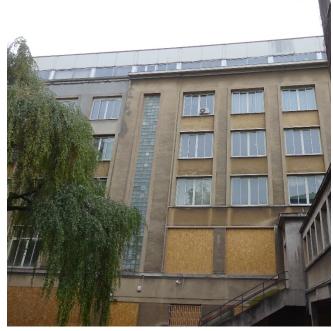
Les façades présentent un très bon état général, comme décrit dans la partie structurelle. Elles sont composées d'éléments en béton armé enduits. Les façades arrières sont sales.

Façades des bâtiments A et C

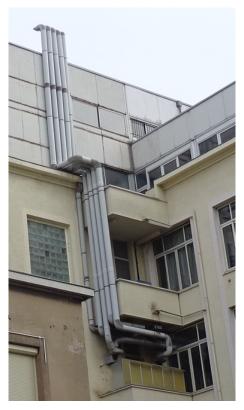
Ajouts de gaines de ventilation des laboratoires dans le bâtiment A

Des adaptations ont été menées par endroit afin d'adapter la technique aux évolutions d'usage. Aussi, nous retrouvons au sud des gaines de ventilation qui constituent tout un réseau en façade.

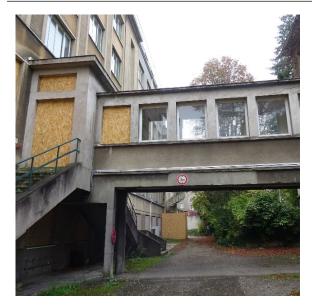
La passerelle d'accès au bâtiment C est portée par deux poutres béton entre lesquelles passe la technique. Elle est rythmée par de larges baies. Son volume est thermiquement peu performant mais structurellement en bon état. Sa façade est à rafraîchir. Elle dépend directement du bâtiment qu'elle dessert.

Passerelle permettant d'accéder au bâtiment C et Sous-face de la passerelle

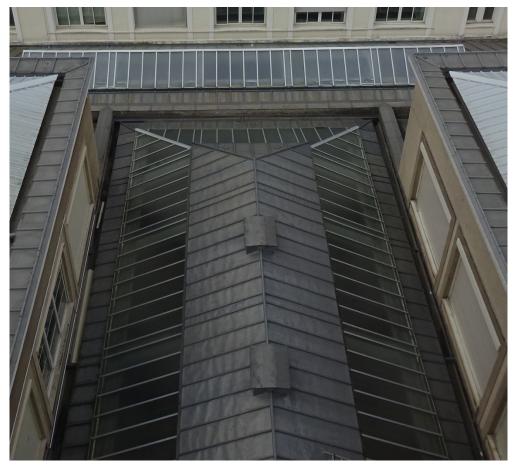
Les verrières du bâtiment B et en sa périphérie ont quant à elles fait l'objet d'une analyse. Leur état est bon et le vitrage est doublé sur la partie centrale. Dès lors qu'un élément est abîmé, il est remplacé.

On note la problématique des verrières et l'inconfort thermique qu'elles génèrent.

Verrière centrale (grand hall) du bâtiment B et verrière de liaison entre les bâtiments B et C

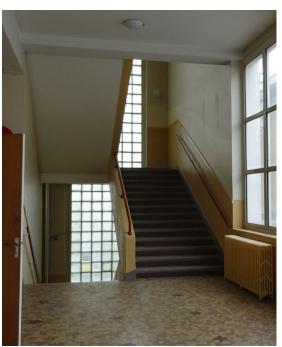
Les circulations verticales sont fonctionnelles. L'escalier central du bâtiment C présente des fissurations au niveau des dalles laissant présager qu'un léger tassement différentiel a eu lieu. Les ascenseurs sont obsolètes. La condensation dans les cages détériore ponctuellement la qualité des revêtements muraux et en sous face des volées / plafond.

Ascenseur du bâtiment C

L'intégralité des ascenseurs devra être remplacé. Leur position est également à interroger dans le cadre du projet.

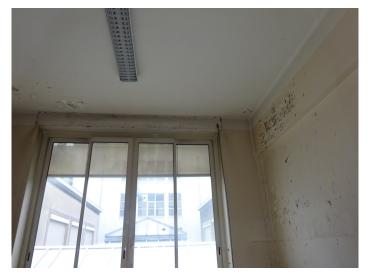
Mauvais état des peintures

Les aménagements ne présentent pas le même niveau de qualité. Le bâtiment D, plus exposé et plus humide présente un second œuvre plus détérioré au niveau des peintures murales. Cela ne nécessite néanmoins pas d'action urgente. Les mises à niveau seront réalisées avec le nouveau programme.

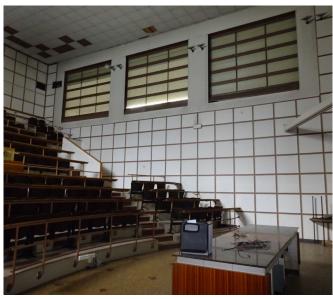
Les amphithéâtres présentent de belles hauteur libres. L'un deux a été rénové, le second est plus vieillissant. En sous face des gradins, nous avons identifié des locaux techniques/ de stockage. Il peut être envisagé de remettre à niveau l'amphithéâtre en sollicitant ces espaces.

Traitements différents des deux amphithéâtres

Pas d'action urgente à mener. Les modifications ou rafraichissement seront traités dans le cadre de la restructuration.

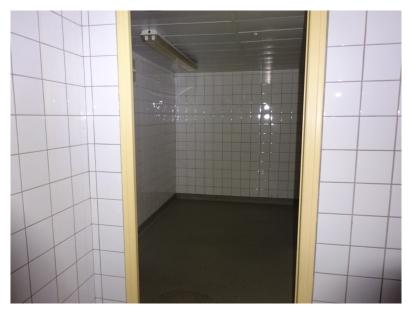
L'animalerie se situe en partie basse du bâtiment D. Elle est intégralement carrelée et est « dans son jus ». Ces espaces sont configurés de façon spécifique vis-à-vis des usages qui en étaient faits.

Salle de l'animalerie

Les espaces de l'animalerie sont à remanier au regard des usages qui seront fait de ces locaux.

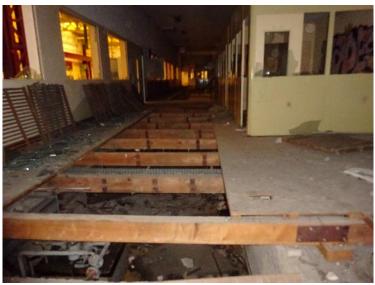
Création de mezzanine

Décaissé dans la dalle

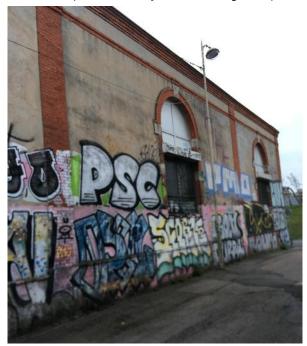
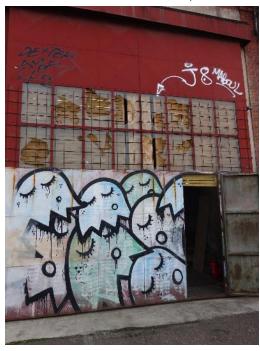
De nombreuses portions de façade ont été taguées (portes comme murs) et doivent être nettoyées.

Façades taguées des bâtiments Restaurant/Harmonie de Nancy (gauche) et Ancien atelier de réparation (droite)

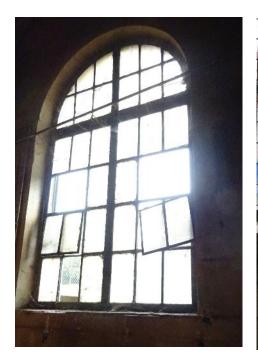
Certaines menuiseries sont à changer pour pouvoir exploiter le bâtiment. Si d'autres ne doivent qu'être réparées (vitrage brisé), un remplacement complet des éléments de menuiseries est préférable pour augmenter la performance thermique des enveloppes.

Menuiseries en mauvais état

Dans ce cas, une réflexion globale sur l'étanchéité à l'air des bâtiments serait à mener en n'omettant pas de reconsidérer les besoins en ventilation des espaces intérieurs.

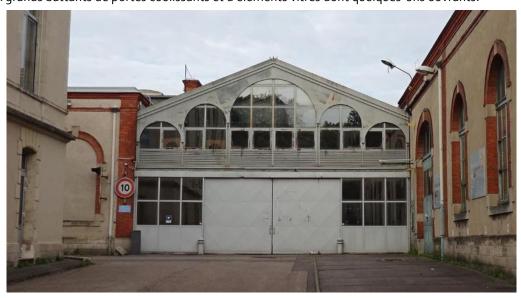
Façade de la halle d'entrée dans l'axe de l'accès principal

La façade, datant des années 90, est dans un état dégradé (oxydation, coulures, déformations). Elle est à reprendre dans sa totalité ce qui augmentera son efficacité thermique (en veillant encore une fois au besoin en renouvellement d'air accru par l'amélioration de l'étanchéité à l'air). Le risques amiante est ici à prendre en compte.
